**Área temática:** EL PROCESO DE INTERVENCIÓN Y LAS NUEVAS TECNOLOGÍAS

**ANÁLISIS PREVIO DEL ESTADO DE CONSERVACIÓN DE REVESTIMIENTOS ANTIGUOS. EL DIAGNÓSTICO A TRAVÉS DE ENSAYOS IN SITU Y DE LABORATORIO. ALGUNOS CASOS DE ESTUDIO.**

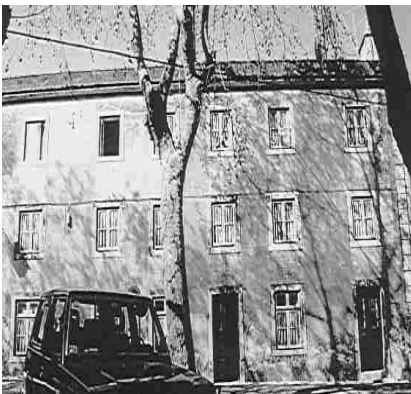
Fig.1 Edificio en Sintra

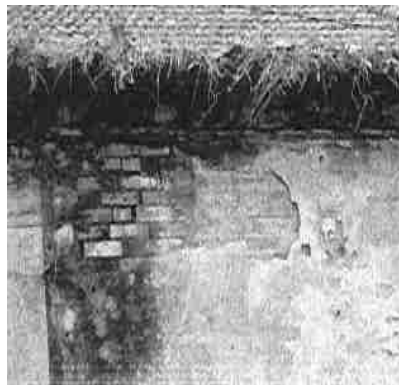
Fig.2 Aspecto del revestimiento del edificio de Lisboa

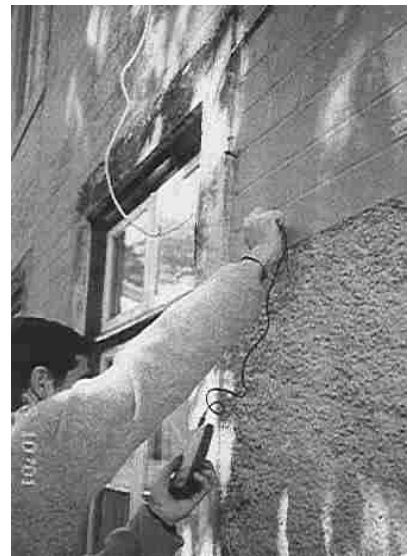
Fig.3 Ensayo con humidímetro en el edificio de Sintra

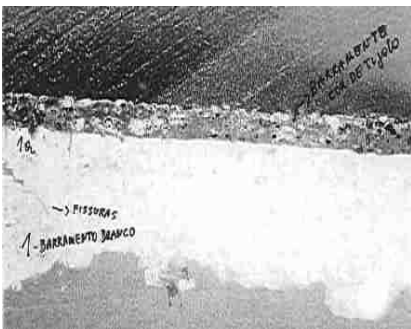
Fig.4 Observación del revestimiento a través de la lupa binocular. Edificio de Sintra

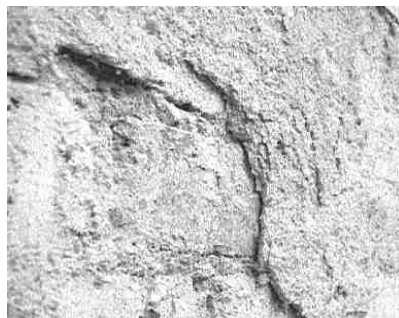
Fig.5 Aspecto del revoco. Edificio de Lisboa

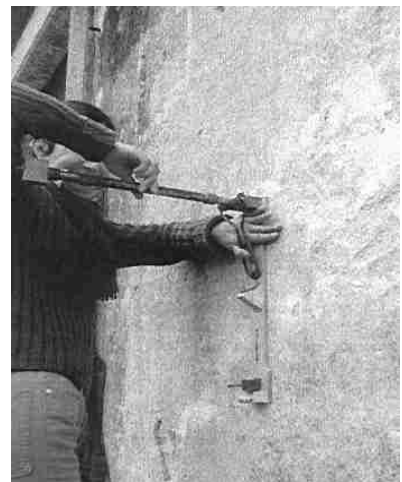
Fig.6 Ensayo de penetración controlada en el edificio de Lisboa

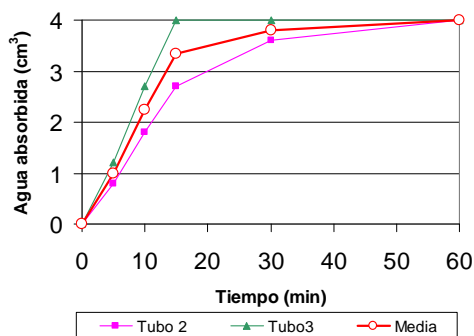
*Gráfico 1 – Agua absorbida del revoco, Zona LA1*

Los resultados de los ensayos con los Tubos de Carsten, en el edificio de Lisboa (Zonas LA1 y LA2) muestran valores muy próximos entre si, revelando morteros de revoco bastante permeables al agua.

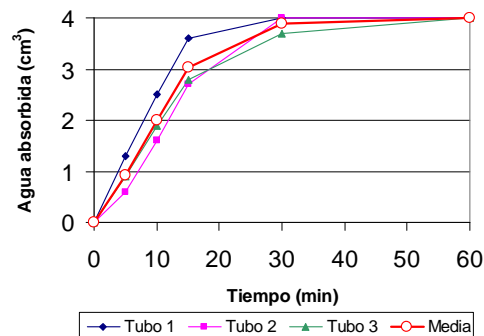
*Gráfico 2 – Agua absorbida del revoco, Zona LA2*
