# A Conservação e o Restauro de Revestimentos Exteriores de Edifícios Antigos - Uma Metodologia de Estudo e Reparação

Martha Lins Tavares <sup>1</sup>

<sup>1</sup>LNEC, Bolseira de Doutoramento FCT, Faculdade de Arquitectura/UTL, Portugal

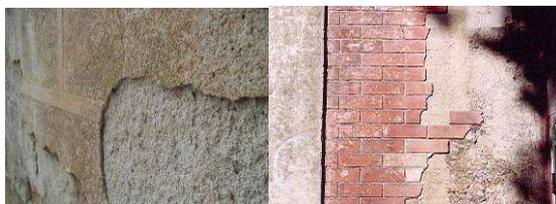
Figs 1- Revestimentos fingindo pedra e tijolo

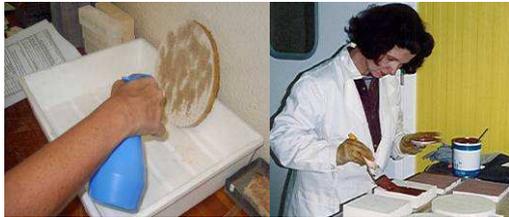
Figs 2 - Ensaio de laboratório

**Ensaio Laboratorial dos materiais a usar:** permeabilidade ao vapor de água; absorção de água por capilaridade; resistência à flexão, penetração do consolidante; envelhecimento artificial acelerado: ciclos climáticos / UV; ensaios químicos (DRX, MEV; observação à lupa binocular)

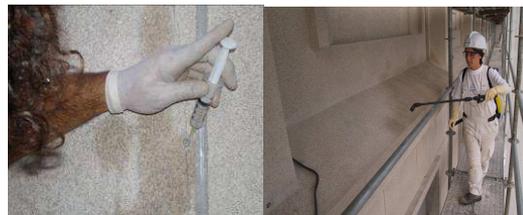
As técnicas e materiais estudados têm vindo a ser aplicados em alguns casos de estudo surgidos no âmbito de trabalhos do LNEC, dos quais se destaca o restauro da fachada de marmorite de cal do edifício principal do LNEC, em 2006.
